Århus  
sporveje

# inform

ÅRHUS-SPORVOGNE

NOTER  
OG

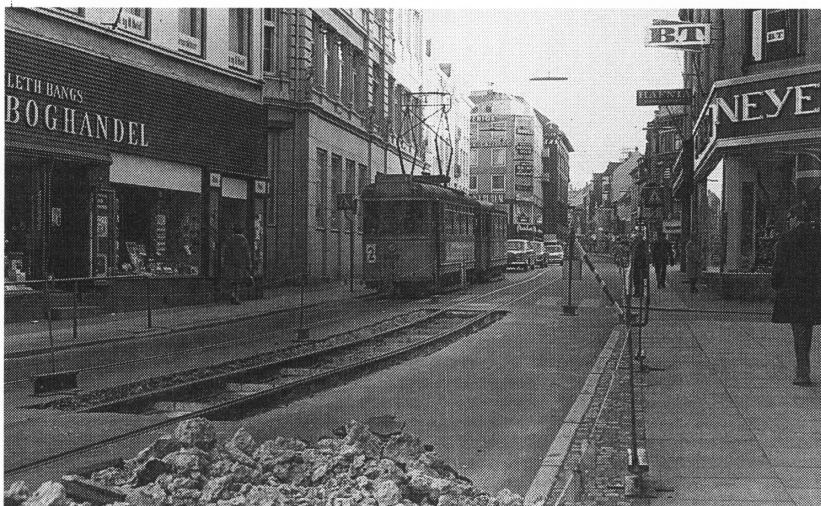
Sporarbejde på Skt.Clemens Torv maj 1971

I øvrigt var ophørstidspunktet så usikkert, at vi i maj 1971 foretog det sidste større sporarbejde, idet den sydgående kurve ved Skt. pouls Kirkeplads blev udskiftet.
